# OMAKOTITALO

Kivirannantie 5  
43700 KYIJÄRVI

Kuntotarkastus 24.4.2019

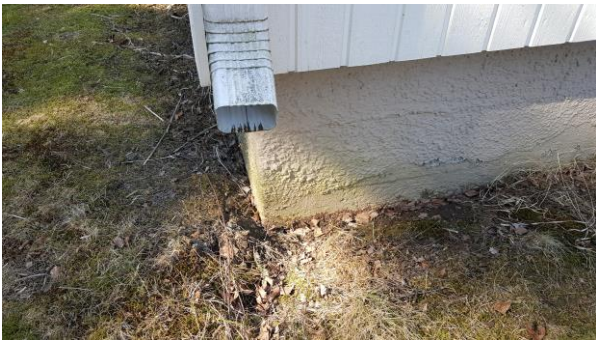
Rakennuksen sadevesirännit (6kpl) ja syöksytorvet (8kpl) on asennettu ilmeisesti 1990 -luvulla, kun ulkovuorausta oli korjattu ja vesikate vaihdettu. Syöksytorvien päistä puuttuvat loiskekaivot ja maanalaisputkitukset rakennuksesta poispäin lähimaastoon. Etupihan syöksytorvissa esiintyy lommoja ja muutamia seinäkiinnityksiä on irti.

1. Rakennuksen ympäriltä puuttuu loiskekaivot ja maanalainen sadevesijärjestelmä.

**Suosittelaa loiskekaivojen ja maanalaisen sadevesijärjestelmän asennuksia. Suositellaan sadevesirännien ja syöksytorvien pesua, seinäkiinnitysten korjauksia ja lommojen oikaisuja.**

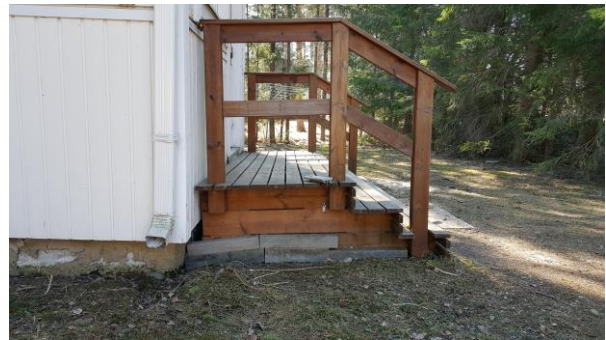
2. Rakennuksen sisääntulorappuset ovat hyväkuntoiset

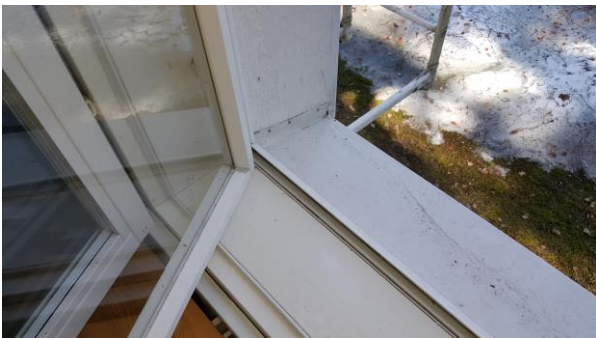
3. Ikkunat ovat hyväkuntoisia.

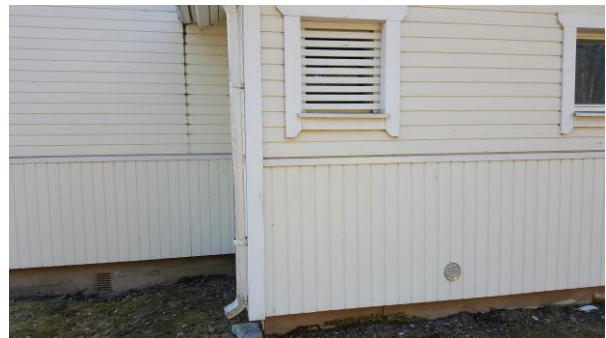
4. Ulkoverhoukset ovat hyväkuntoisia.

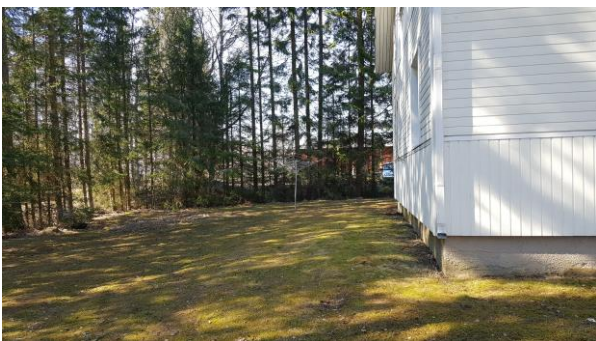
5. Pihan kallistukset ovat hyvät. Vajautta kuitenkin etujulkisivulla ja osin päädyissä.

**Suositellaan maan vieton parantamista kaivinkoneen avulla etujulkisivun ja päätyjen alueella.**

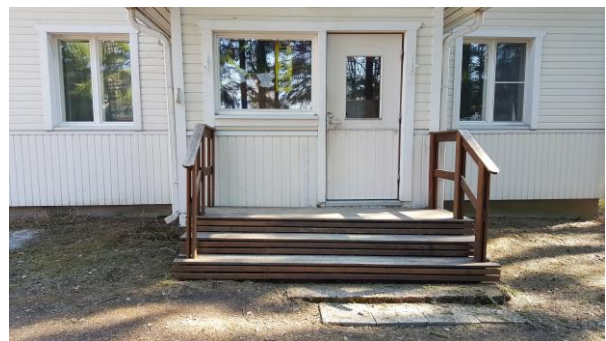
Rakennuksen pääsisäänkäyntiovena on 1990 -luvulla tai aiemminkin asennettu, lasiaukollinen ja eristetty ulko-ovi (1000). Ulko-ovi on jo huonokuntoinen. Ulko-ovien tekninen käyttöikä on n. 40 -vuotta.

6. Kulunut ulko-ovi tulisi vaihtaa uuteen.

**Suositellaan ulko-oven vaihtamista.**

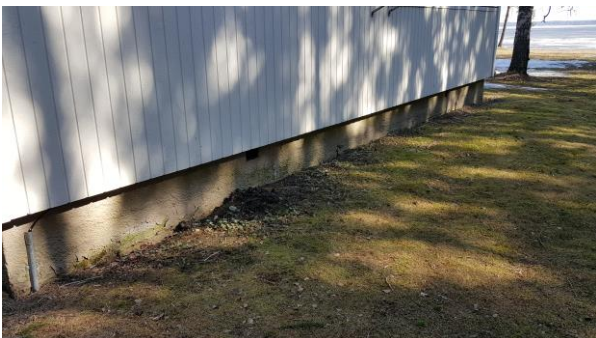
Vuonna 1952 rakennetun talon sokkeli on betonirakenteinen ja pinnaltaan rapattu sekä maalattu. Sokkelin pinnoilla ei ole havaittavissa suoranaisia halkeamia ja se on varsin hyväkuntoinen. Sokkelin syvyys on n. 300mm. Sokkelin pinnoitusta on kuitenkin etujulkisivun puolella paikoitellen irronnutkin. Pesuhuoneen ja saunan sokkelin pinnassa on levytys, joka on osittain lohjennut.

7. Sokkeli on betonirakenteinen ja maalattu.

**Suositellaan pinnoitteen paikkakorjausta ja maalausta sokkelissa.**

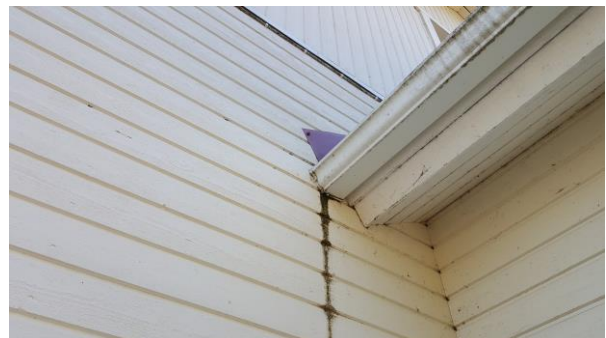
Julkisivuverhous on maalattua pysty- ja vaakasuuntaista panelilautaa. Rakenteessa on tuuletusväli. Ulkoverhous on uusittu 1990 -luvulla ja se on kokonaisuutena hyväkuntoista. Perustalosta erkanevan kuistin ja pesuhuone/saunan sadevesikourun lähdöt oli vedetty kuitenkin ulkovuoraukseen kokonaan kiinni ja tilanne on aiheuttamassa vaurioita. Sadevesikourun ja ulkovuorauksen välissä tulisi olla pieni rako (20mm), että rakenteellinen tuuletus olisi järjestetty. Lautaverhouksen tekninen käyttöikä on normaalisti n. 50 vuotta.

8. Sadevesikourun tulisi alkaa 20-30mm päästä ulkoverhouksen pinnasta.

**Suositellaan sadevesikourun ja ulkovuorauksen väleihin 20-30mm tuuletusraon järjestämistä.**

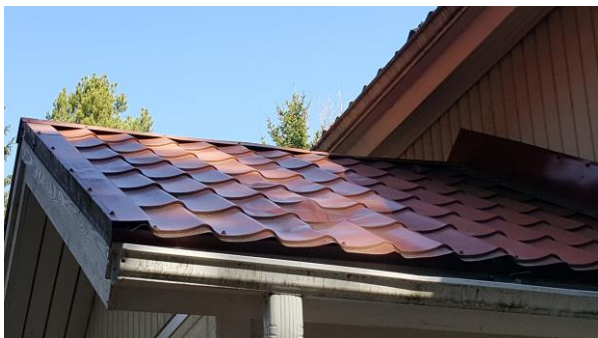
9. Kuistin kateessa on lommo.

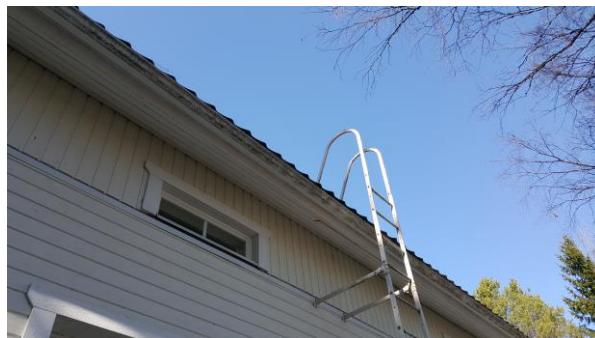
10. Talotikkaat nousevat katolle.

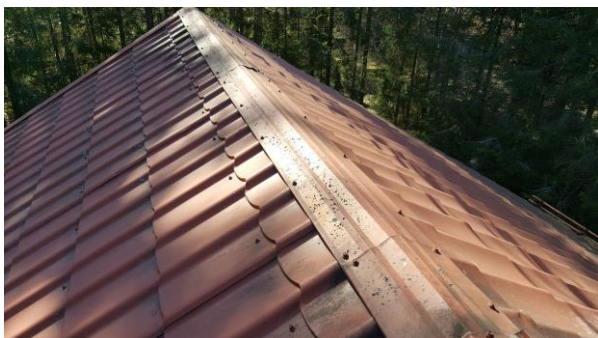
11. Vesikate on hyväkuntoinen.

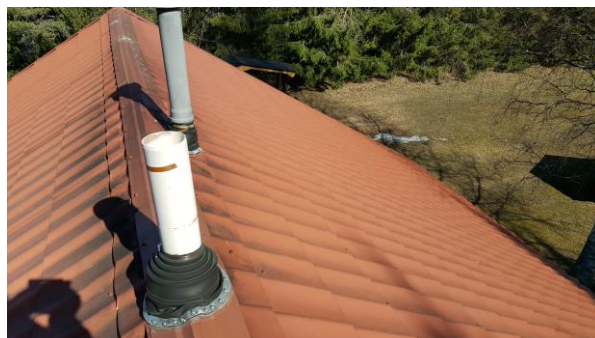
12. Läpivienteinä ilmanvaihtoputki ja viemärin tuuletusputki

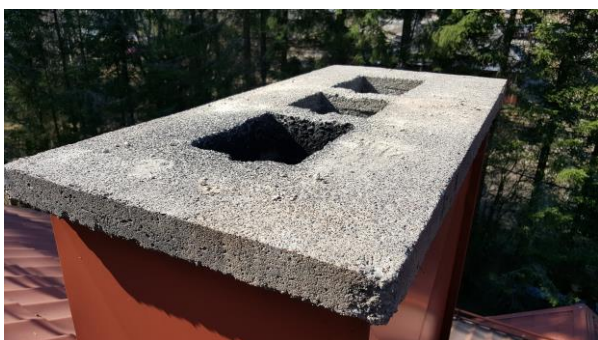
Savuhormi on kyljistään pellitetty ja siinä on juuripelti. Hormista puuttuu sadehattu. Savuhormin betonilevike on pinnaltaan kulunutta. Vesikatto on varustettu lapetikkailla. Lappeilla on räystäskourut. Takajulkisivulla on talotikkaat.

13. Hormiin tulisi asentaa sadehattu.

**Suositellaan sadehatun asennusta horminpäähän.**

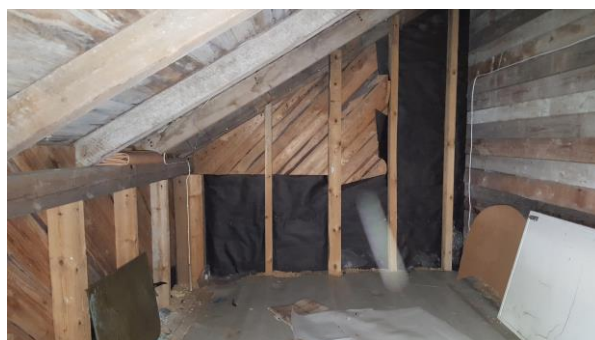
Talon yläkerrassa on huonetiloina päädyissä olevat kamarit (2kpl) ja keskellä oleva aulatila ja wc-tila. Huonetilat näyttävät toteutetun alkuperäisinä, mutta niitä on myöhempinä vuosikymmeninä korjattu nykyiseen asuunsa. Vaakatasoinen yläpohja on puurakenteinen ja sen purueristeen paksuus on n. 340mm. Huonetilojen päällä on vaakatasoinen osuus, joka näyttää alkuperäisen purueristeen lisäksi eristetyn puhalluseristeellä (sel-luvilla). Tuuletukset huonetilojen onkalotilaan on tukittu levytyksillä ja laudoilla. Ne tulisi avata ja järjestää sopivat tuulenohjaimet sivunkaisten puolelle.

14. Sivunkaisten päihin tulisi asentaa ilmanvaihtoventtiilit.

**Suositellaan huonetilojen onkalotilan tuuletuksen parantamista sivunkaisten puolelle asennettujen kovapahvisten tuulenohjaimien avulla. Onkaloiden päihin tulisi lisäksi asentaa tuuletusventtiilit ja samoin kolmiopäädyn yläosiin mainittua eristettyä onkaloa lisätuuletamaan.**

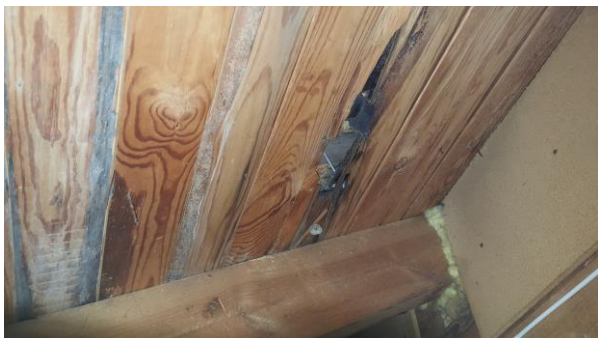
Talon alkuperäisenä katteena on ollut musta huopa ja sen alustana umpinainen raakaponttilauta-alusta. Vesikatto (huopa) on historiansa loppupuolen aikana vuotanut. Vuodon aiheuttamia vaurioita on todettavissa sivunkaisten raakaponttilaudoituksissa. 1990 -luvulla vanhan huopakatteen päälle oli asennettu ruodelaudoitus ja muotopeltikate. Aluskatteeksi oli jätetty vanha huopakate. Asennettu peltikate on hyväkuntoinen.

15. Huopakatteessa on ollut vaurioita. Levyt kattotuolin väleistä tulisi purkaa sivunkaisessa.

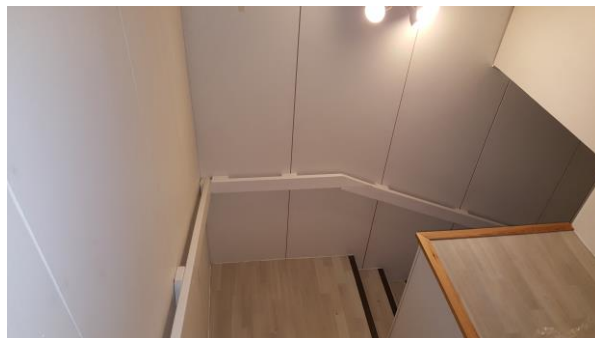
16. Yläkertaan nousevat rappuset ovat hyväkuntoiset.

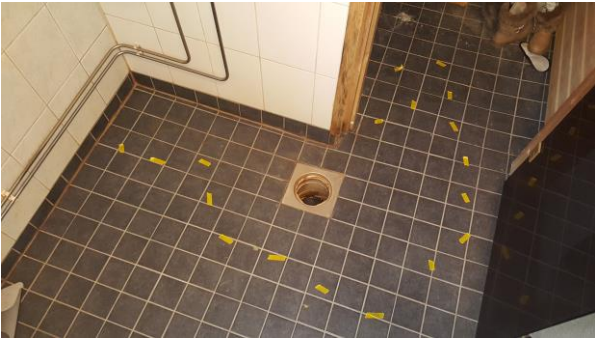
Talon märkätilana toimii lattiakaivollinen pesuhuone ja sauna. Märkätilat on saadun tiedon mukaan korjattu viimeksi 1984. Rakenteissa ei siksi ole nykyaikaista vesieritystä, jotka yleistyivät käyttöön vasta 2000 -luvun alkuvuosina.

Pesuhuoneen lattian kosteus oli kohollaan suihkun ja saunan oven alueella ulottuen saunankin puolelle. Lisäksi saunan kiukaan alla on kohollaan oleva kosteuskohta. Kyse on kuitenkin normaalista kohollaan olosta. Käytetty suihkuvesi imeytyy laattojen ja saumojen läpi rakenteisiin ja näkyy mittauksessa kosteutena (Gann Hydrotest LG2/B-50 anturi).

17. Pesuhuoneen ja osittain saunankin lattia kosteus oli kohollaan ja seinien alaosat suihkun vaikutusalueella. Rakenteessa ei ole vesieristystä.

**Suositellaan pesuhuoneen ja saunan peruskorjausta, että rakenteisiin tulisi nykyaikainen vesieristys. Korjauksessa lattiakaivon tulisi vaihtaa uuteen.**

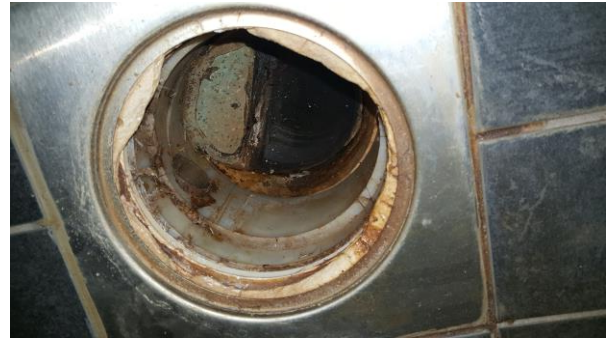
Lattiat ja seinät ovat tiloissa laatoitettuja. Saunassa laatta on nostettu seinälle. Pesuhuoneessa on sähköperustainen lattialämmitys. Lattiakaivo on valurautaa ja siinä on muovinen kororengas. Lämpivientinä korokerenkaan läpi on asennettu kaivolle tuleva poistoputki. Aikaudella asennetut kaivot eivät ole välttämättä luotettavan tiiviitä. Tilojen lattia- ja seinälaatat olivat hyvin kiinni alustassaan.

18. Lattiakaivo on valurautaa ja korokerengas muovia. Kaivoon tulee yksi liitos korokerengkaan läpi.

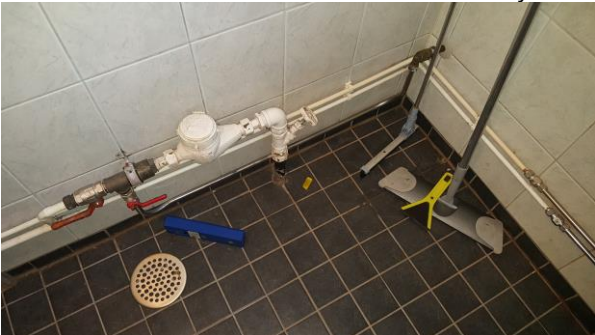
19. Pesuhuoneeseen on sijoitettu myös vesimittari.

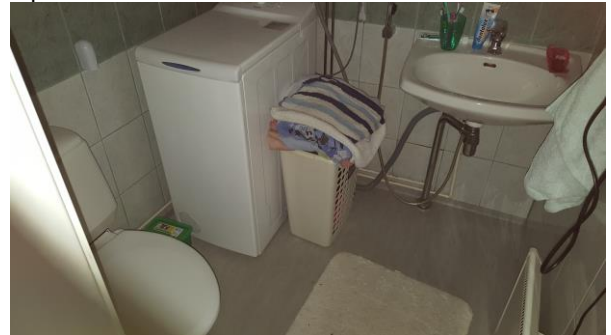
20. Eteisen vieressä on wc -tila.

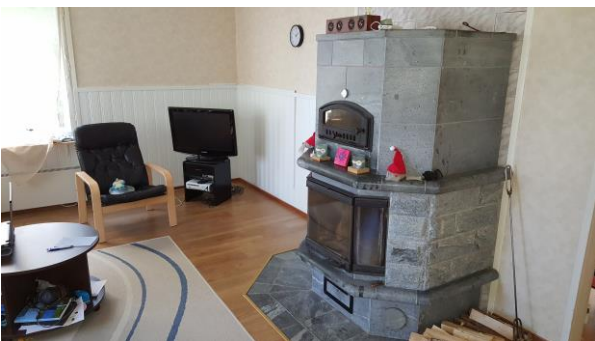
21. Olohuoneessa on vuolukivitakka.

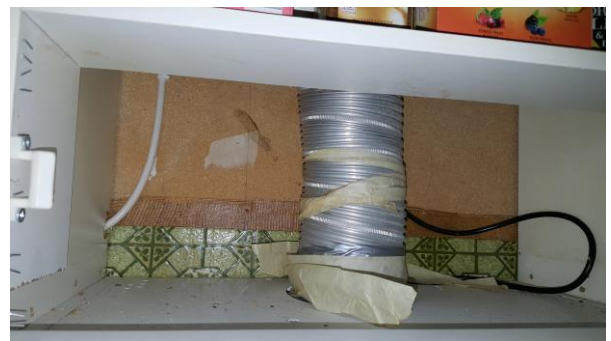
Rakennuksessa on painovoimainen ilmanvaihto. Korvausilma tuodaan huoneisiin tuuletusikkunoita käyttämällä. Jäteilmaa poistetaan pesuhuoneesta, saunasta ja wc -tiloista. Poistoputki sijaitsee katolla. Keittiössä on liesituuletin. Liesituulettimen poistoputkena on alumiininen haitariputki.

22. Liesituulettimen putken tulisi olla kierresaumapeltiä

**Suosittelaa alumiinisen haitariputken vaihtamista peltiseen kierresaumaputkeen.**

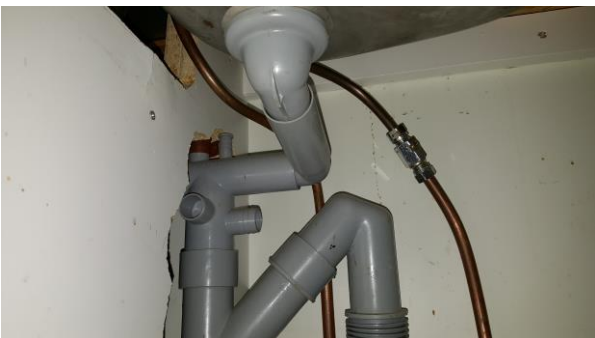
Tilojen allaskaappien putkistojen näkyvät osat ja liitokset ovat ehjiä ja vuotamattomia. Näkyviä vaurioita ei ole todettavissa.

23. Keittiön allasputkiasennukset

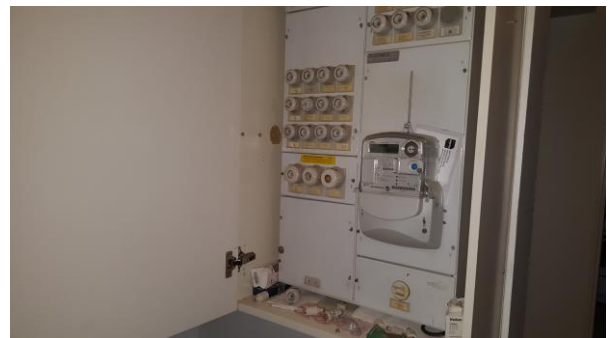
24. Sulaketaulu on eteisessä.

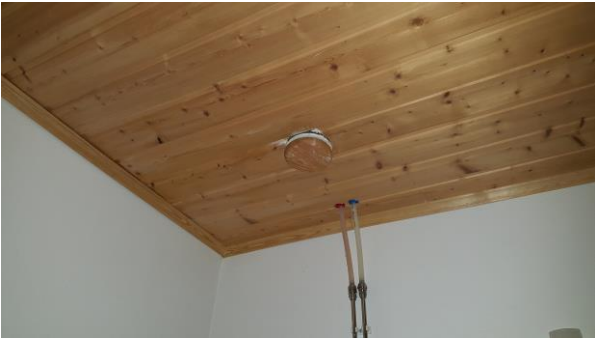
25. Wc -tilan poistoilmaventili.

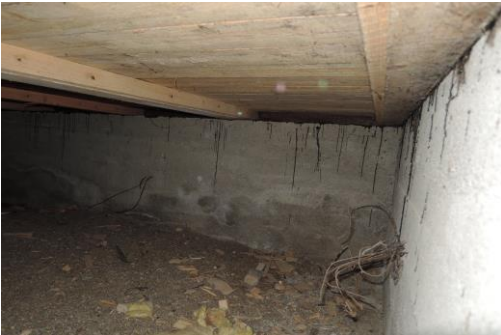
Talon alapohjarakenteen muodostumista ei tarkalleen tiedetä. Kyseessä on kuitenkin tuulettuva alapohja. Päädyn tuuletusluukkujen kautta ryömintätilan korkeudeksi oli mitattavissa 590mm. Korkeus saattaa kuitenkin alapohjassa vaihdella. Luukun kautta otettujen valokuvien perusteella alapuolinen lautarakenne näyttää normaalilta. Ryömintätilan pohjalla on myös todettavissa jossakin määrin roskaa, kuten tiilijätettä. Alapohjan rakenteen paksuus on n. 500mm. Rakenteen muodostumista ei tunneta. Alakerran huoneissa on sähköperustainen lattialämmitys, joka viittäisi betonilaatan käyttöä puurunkolattian päällä. Vaihtoehtoisesti lattialämmitys on voitu toteuttaa kerroksellisella kipsilevyrakenteella. Kummatkin rakenevaihtoehtoratkaisut ovat toimivia. Lattian pintamateriaalina on laminaattilattia ja sen alla on askeläänieristys. Perusrakennuksen ulkopuolella oleva kuistin alapohja on myös toteutettu puurunkoisena. Tuulettuvaan alapohjaan ei ole käyntiluukkuja.

26. Alapohjan ryömintätila on normaali-  
kuntoisen oloinen.

**Suositellaan käyntiluukun tekemistä sokkeliin talon takajulkisivun puolelle. Alapohjan tuuletusta tulisi varmistaa luukkuun asennettavalla venttiilillä ja sokkeliin tehtävillä lisätuuletusaukoilla.**

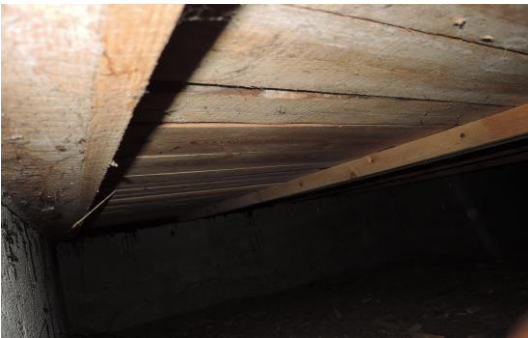
27. Alapohjan rakenteita.
