# Asbesti- ja haitta- ainekartoitus

Harjulanpellon rivitalo, Laurintie 5, Kyyjärvi

5.5.2020

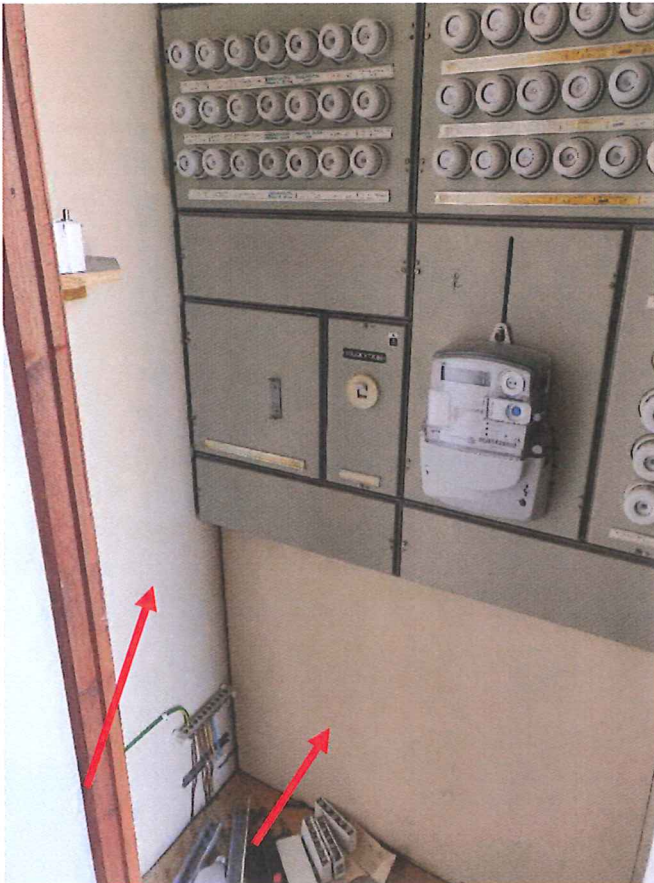
**Kuva 2. Sähkötaulun kotelolevyt asbestia sisältävää lujalevyä.**

Tila tai kerros	Näyte nro	Materiaali	Määrä	Haitta-aineet	Kunto	Vaarallisuus	Toimenpide-ehdotus	Jäte-luokka
Tekninen tila (sähköpääkeskushuone)	-	lujalevy	n. 25 m <sup>2</sup>	asbesti	A	*	6	17 06 05
Yleinen pukuhuone	-	lujalevy	0,8 m <sup>2</sup>	asbesti	A	*	7(6)	17 06 05

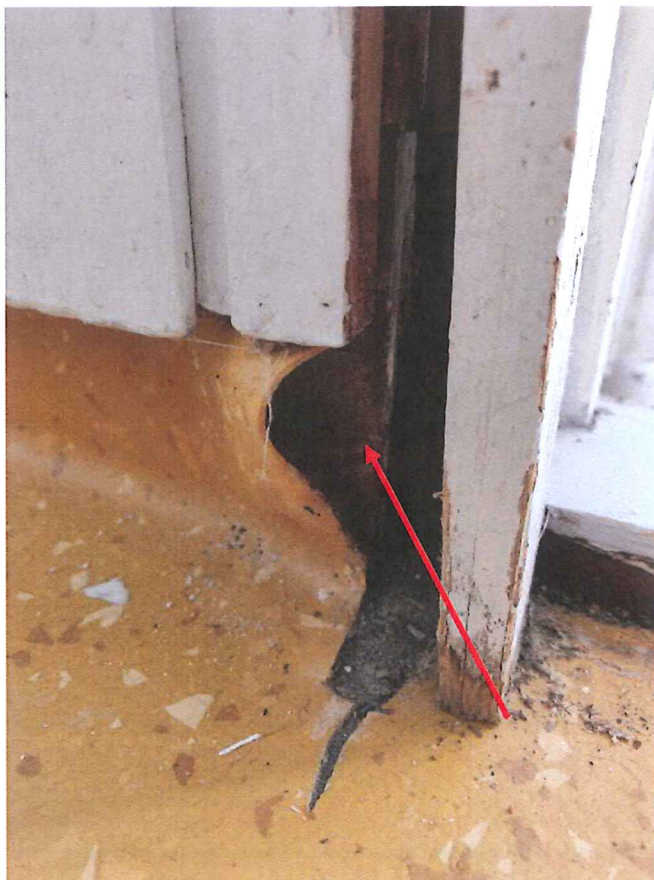
**Kuva 3. Lujalevyä pukuhuoneen mattonoston alla.**

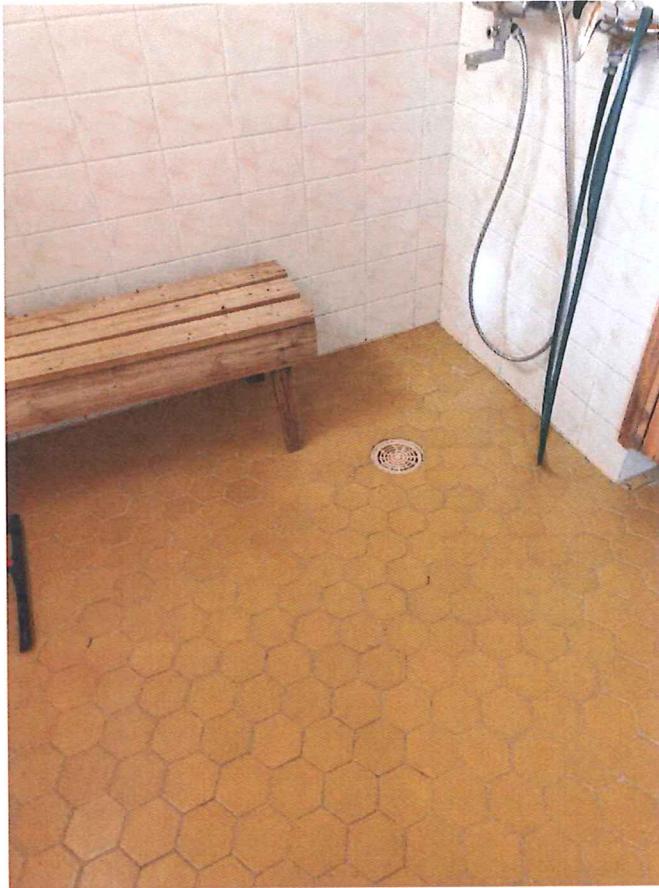
**Kuva 4. Näyte 1 lattiaaatoitus, näyte 2 seinäaatoitus.**

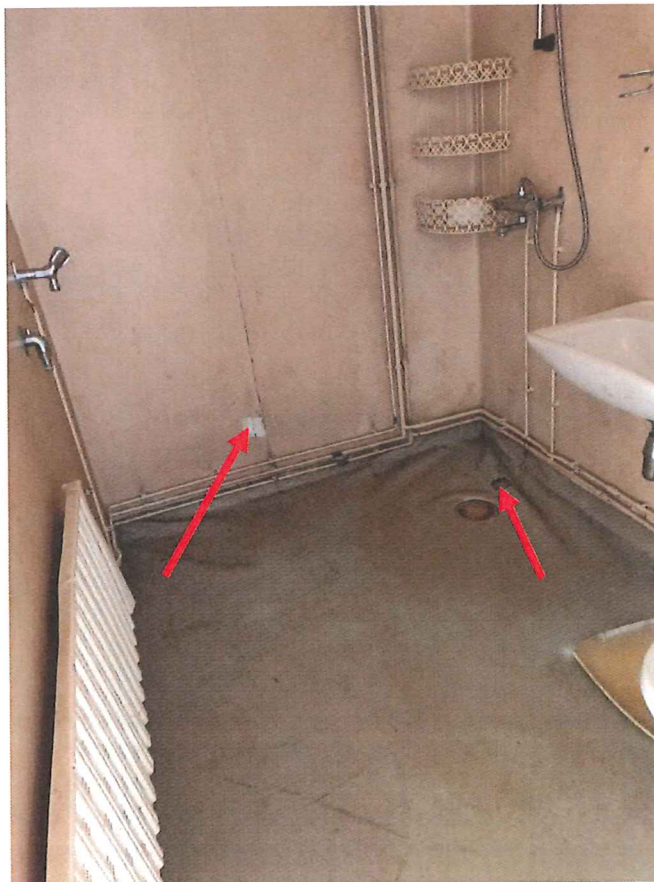
**Kuva 5. Näyte 2 seinäkate ja tasoite, näyte 3 muovimatto**

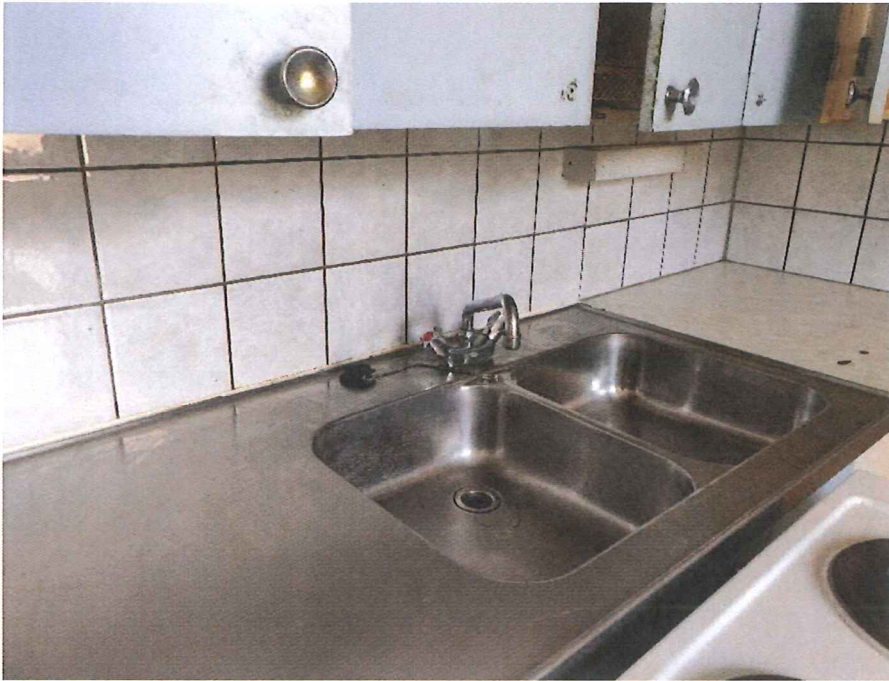
**Kuva 6. Näyte 5 keittiön välitilalaatoitus**

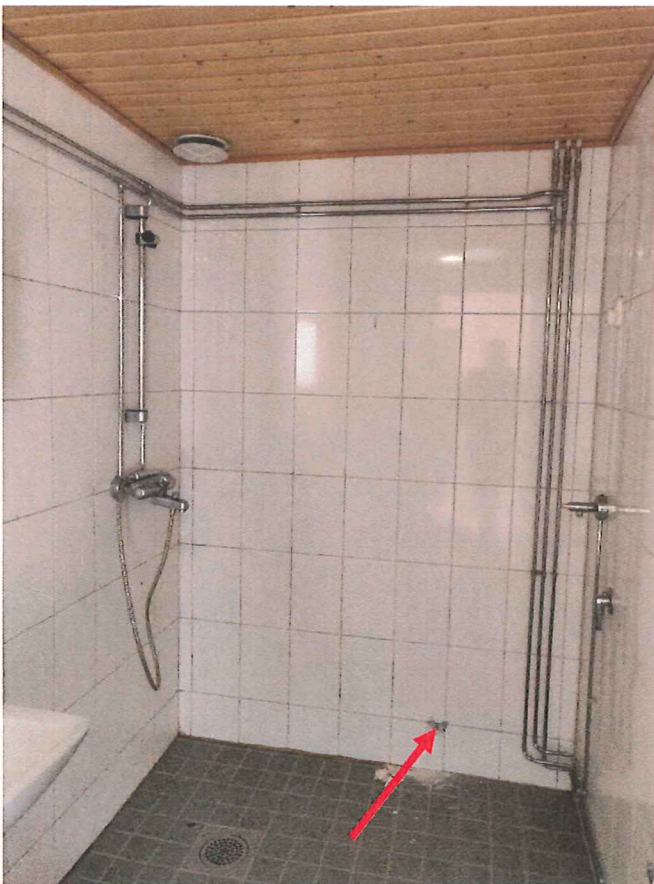
**Kuva 7. Näyte 6 seinätasoite**

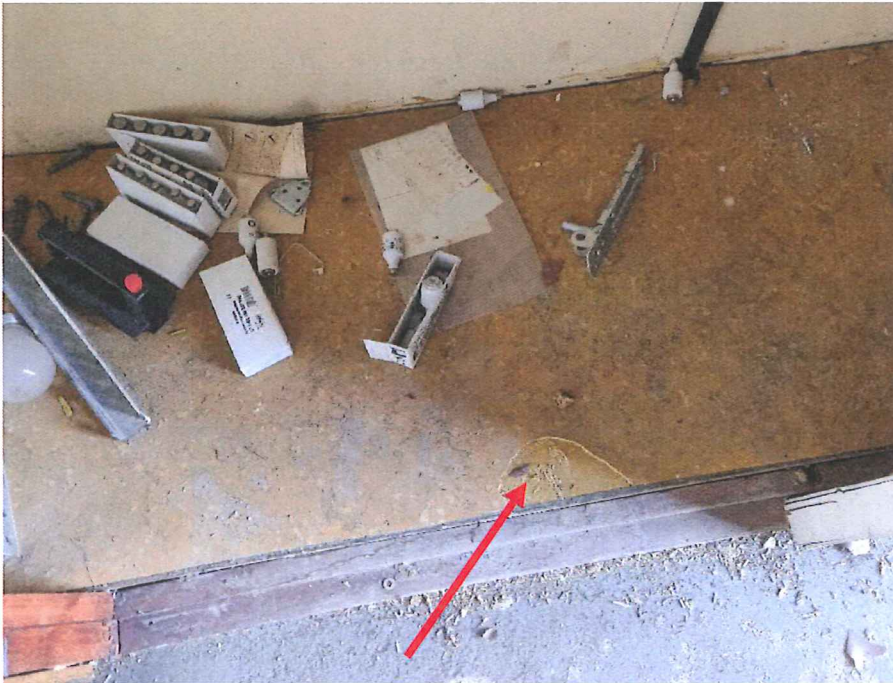
**Kuva 8. Näyte 7 sähköpääkeskus muovimatto**

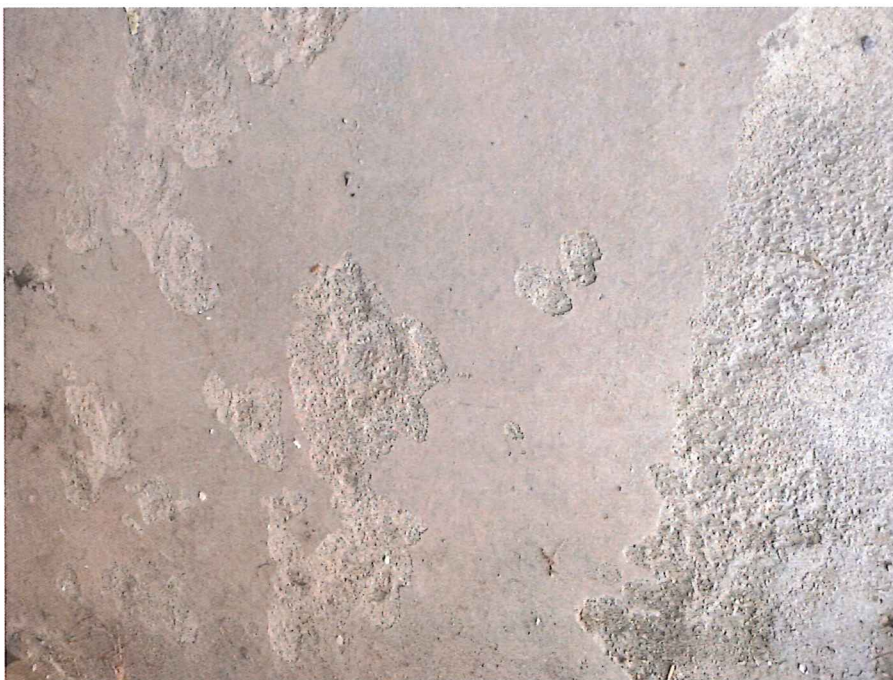
**Kuva 9. Näyte 8 tekninen tila lattiamaali**
